**informe nº** 17.894 - I Contrato nº AH 86 - 01

**ensayos solicitados** Ensayo de puntales telescópicos metálicos.

### **2.- OBJETO DE LOS ENSAYOS**

Determinar el comportamiento resistente y carga de rotura a compresión axial de una muestra de 18 puntales telescópicos, enviados por el peticionario.

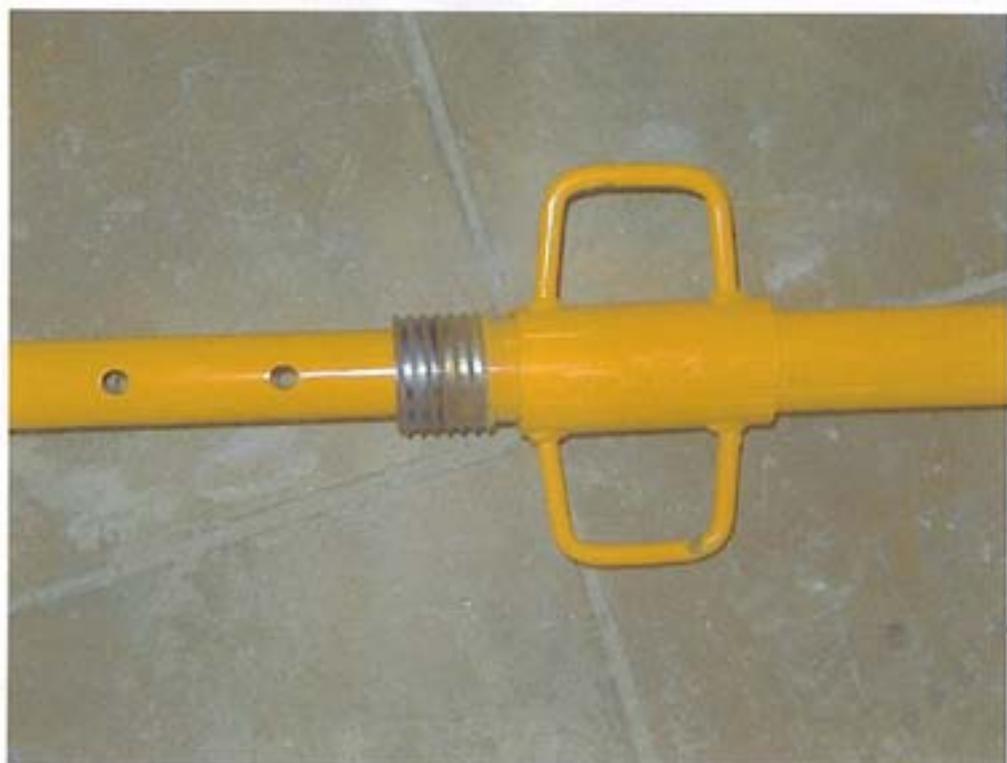
Fotografía nº 1

Los puntales estaban constituidos por dos tubos de acero, uno de los cuales, el interior, penetraba en el otro, el exterior, en una longitud variable. La posición del tubo interior se fijaba mediante un pasador que se colocaba según una serie doble de agujeros distribuidos uniformemente a lo largo del tubo. El pasador, de 10 mm de diámetro, apoyaba a través de una arandela, en un collarín de 12 cm de longitud roscado al tubo exterior, con una longitud de rosca de 5 cm en dicho tubo, que permitía el ajuste fino de la altura de utilización. En la fotografía 1 puede verse el mecanismo descrito.

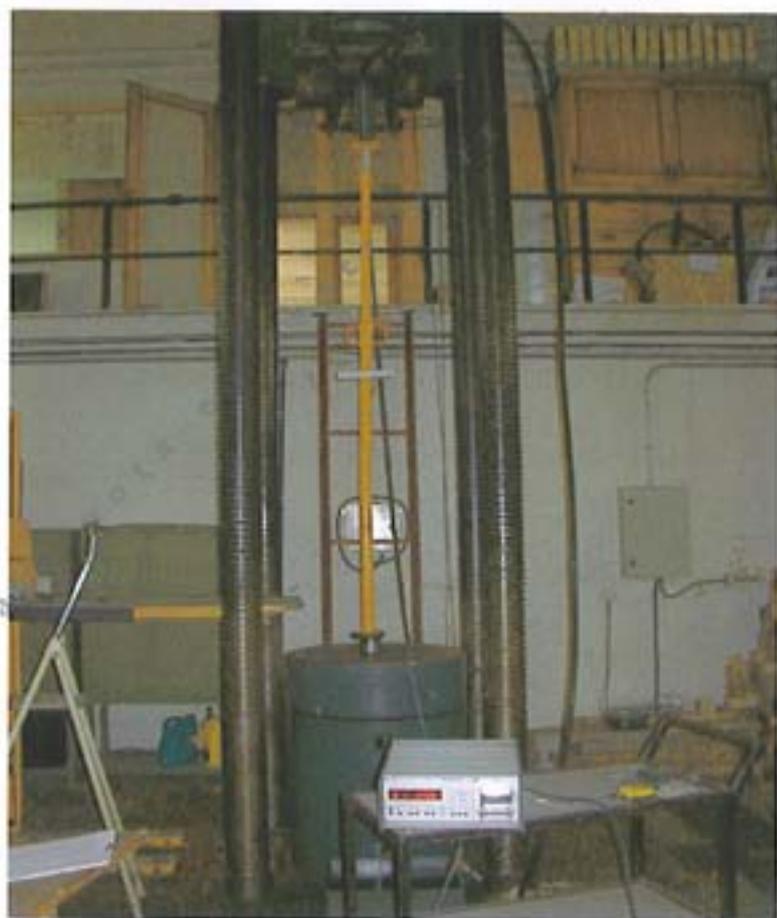
Fotografía nº 2

Los puntales se colocaron, cuidadosamente aplomados, entre los platos de una prensa, interponiendo un gato hidráulico ICON de 10 Mp de capacidad, accionado por un dinamómetro AMSLER PM-103 para los puntales de 2,42 m de altura y menores (fotografía2). La carga se midió con una célula marca HBM, de 50 kN.

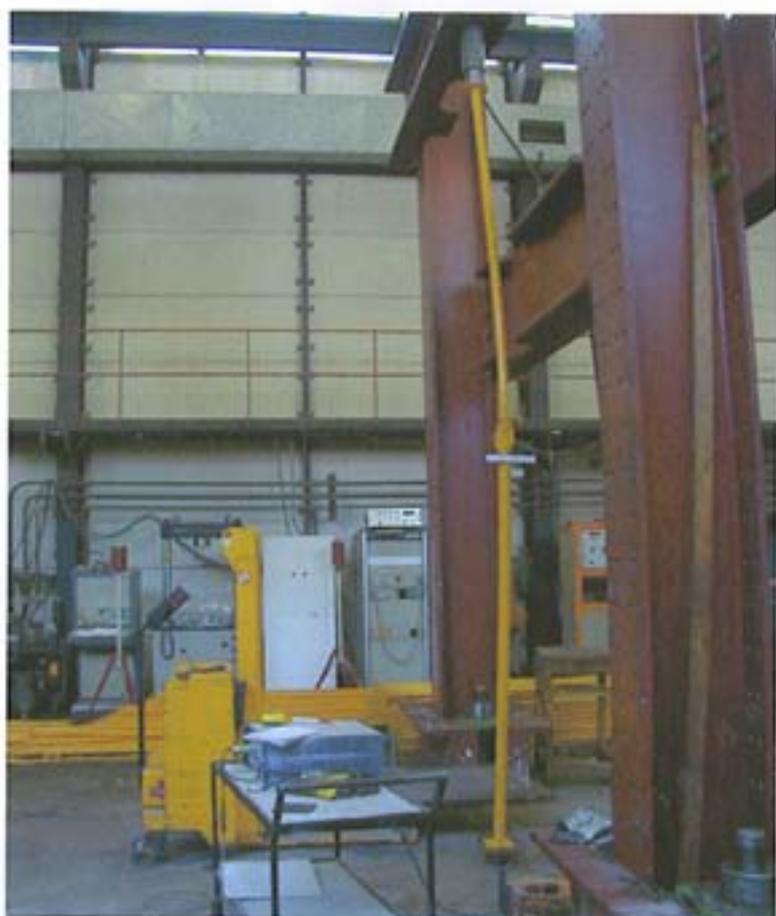
Fotografía nº 3

Los puntales con altura superior a la indicada, se colocaron bajo un pórtico de carga con un gato hidráulico de las mismas características que el anterior (fotografías 3).

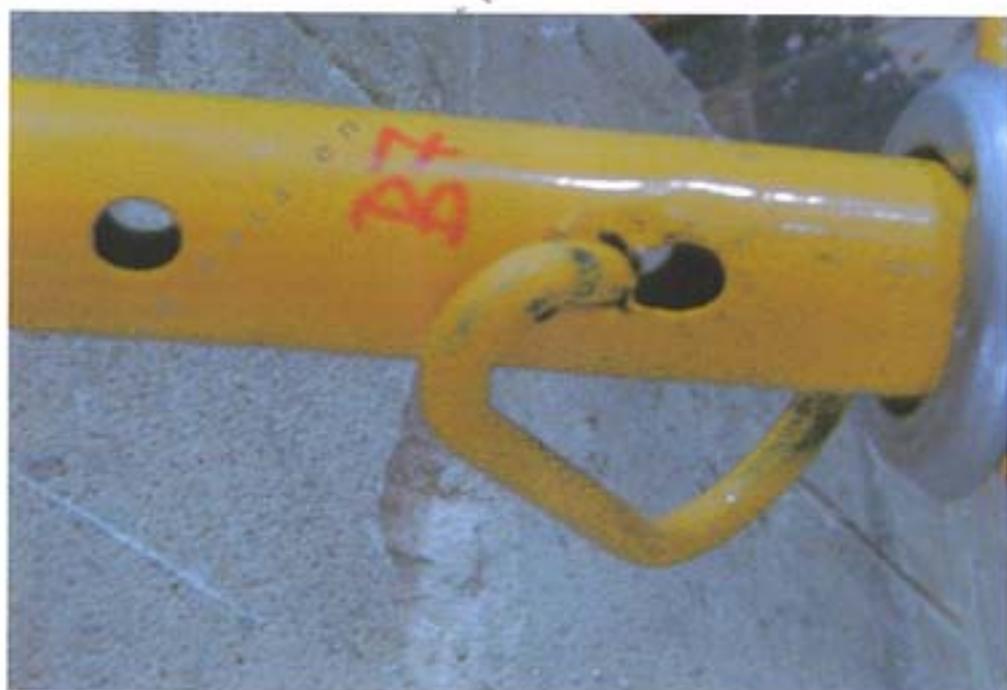
Fotografía nº 4

Por desgarramiento del agujero del tubo interior, acompañado de doblado del pasador (fotografías 4), por pandeo (fotografías 5), o por pandeo acompañado del doblado y abolladura del tubo interior en la zona del agujero siguiente al del pasador (fotografía 6)

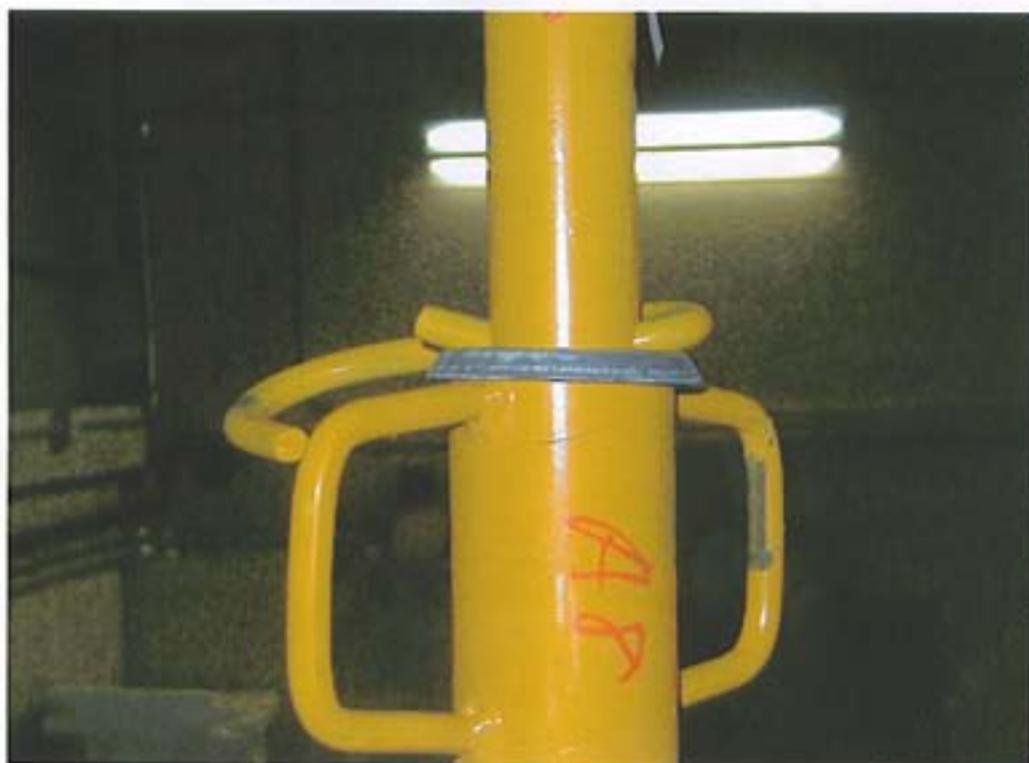
Fotografía nº 7

2.000	E <sub>1</sub>	5	5	0	A7 Empieza a doblar el pasador. A8 " " " " " (fotografía 7) A9 " " " " "
	E <sub>2</sub>	4,5	1	2	
	E <sub>3</sub>	1	1	1	
2.500	E <sub>1</sub>	7	8	8	
	E <sub>2</sub>	5,5	1	2	
	E <sub>3</sub>	1,5	1	2	
CARGA DE ROTURA en Mp		2,900	2,910	2,920	A7 Doblado del pasador y aplastamiento del tubo. A8 Doblado del pasador y desgarramiento del agujero. A9 Doblado del pasador y desgarramiento del agujero.
CARGA MEDIA		2,910			
CARGA MÍNIMA		2,900			
LONGITUD DE ENSAYO en m		2,24 Con el pasador en el 7º agujero

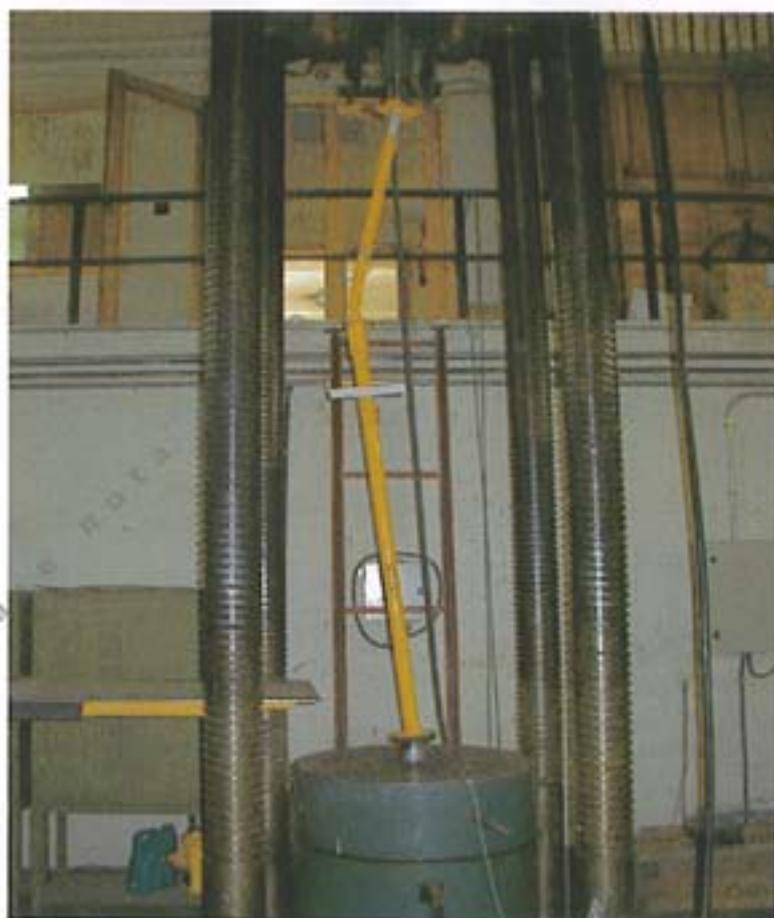
Fotografía nº 8

3.000	E <sub>1</sub>	9	-	-	
	E <sub>2</sub>	3	-	-	
	E <sub>3</sub>	2	-	-	
CARGA DE ROTURA en Mp		3,200	2,700	2,970	B4 Doblado del pasador y desgarró del agujero. B5 y B6 Por pandeo llega a doblar y abollar el tubo interior en la zona del agujero siguiente al que alojaba al pasador (fotografías 6 y 8).
CÁRGA MEDIA		2,957			
CARGA MÍNIMA		2,700			
LONGITUD DE ENSAYO en m		2,42 Con el pasador en el 12° agujero.
